Analyse af betontegl, Vesterlund

Tyndslibsanalyse af overfladebehandling på betontegl

April 2026

Opgavenr.: 363159

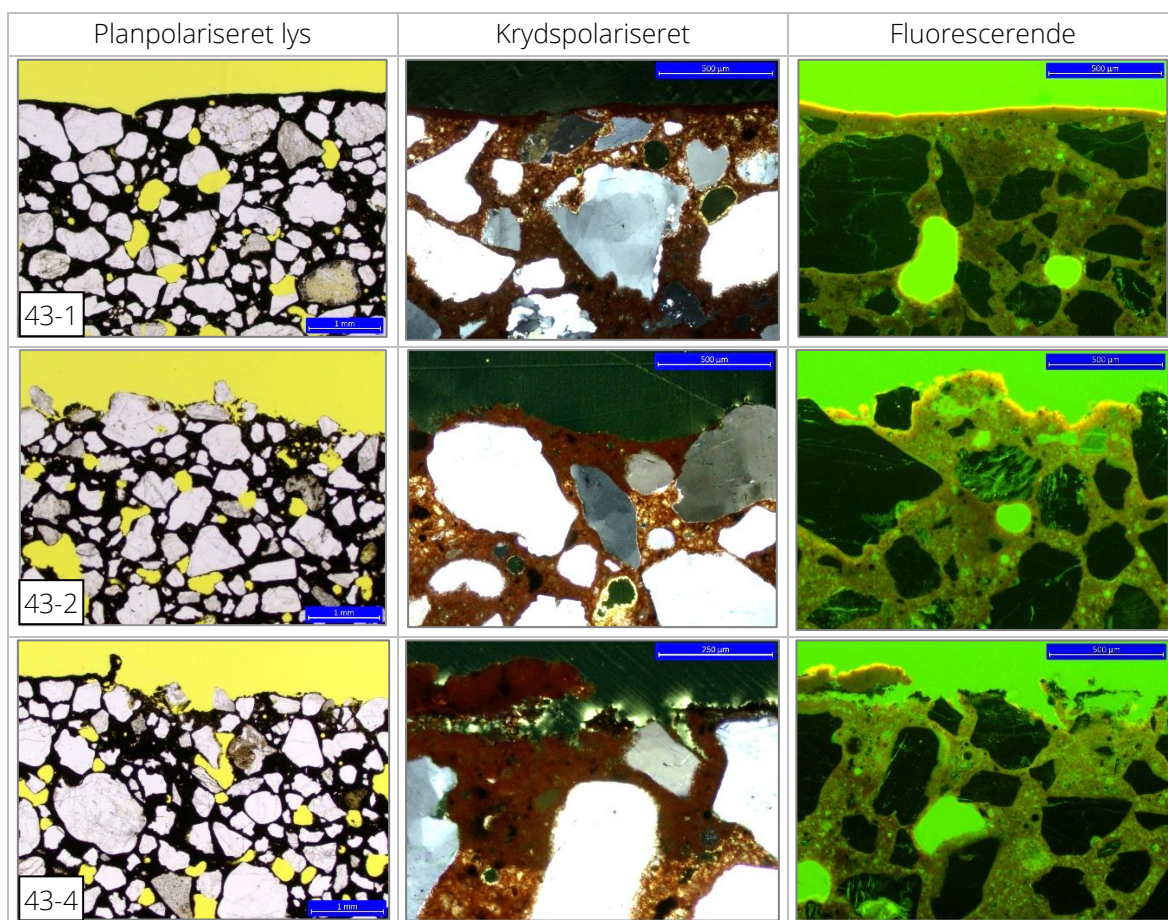
Overfladen på den ubehandlede, ikke eksponerede del af betonteglen er intakt. Overfladen på den ubehandlede eksponerede del af teglstenen, fremstår forvitret og afskallet. Malingslaget er kraftigt til helt afskallet og der er organisk begroning (Figur 1). Der er generelt observeret den del små plastiske initialdefekter i de øverste ca. 1 mm af teglens overflade.

Figur 1. Vesterlund 94, Ubehandlet. Øverste række er ikke-eksponeret overflade (reference, bølgedal). Midterste række er eksponeret bølgedal og nederste række eksponeret bølgetop.

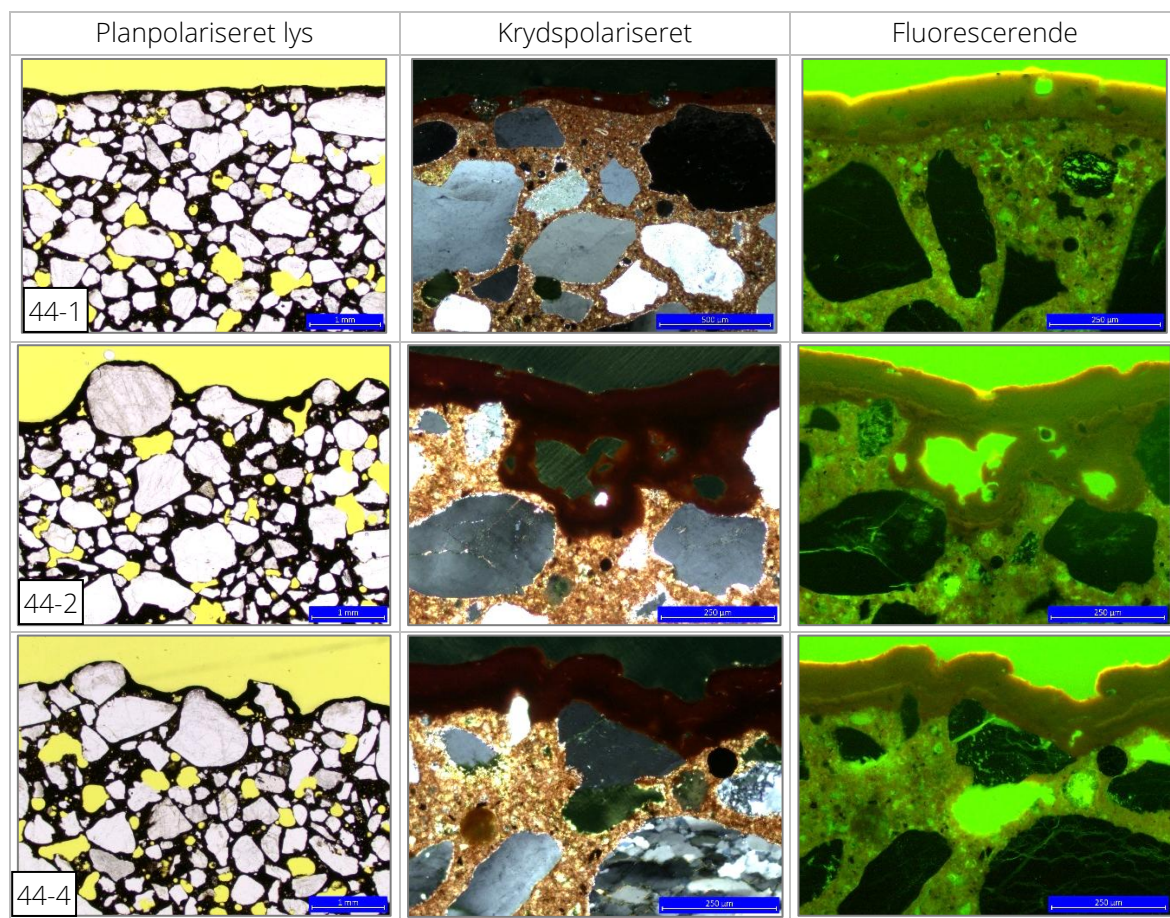
Overfladen af den ikke eksponerede del af den afrensede teglsten fremstår intakt. Overfladen af den eksponerede del fremstår efter afrensning meget ujævn. Dette har medført at de to påførte malingslag udviser relativt stor variation i malingsstykkelserne: tykkere malingslag i lavpunkter og tyndere over toppunkter af tilslag, samt nogen eksponering af sandkorn i teglens overflade (Figur 2). Initialdefekterne, som er observeret i den ubehandlede tegl, er generelt fjernet i forbindelse med afrensning.

Figur 2. Vesterlund 100. Behandlede teglsten. Øverste række er ikke-eksponeret overflade (reference, bølgedal). Midterste række er eksponeret bølgedal og nederste række eksponeret bølgetop.

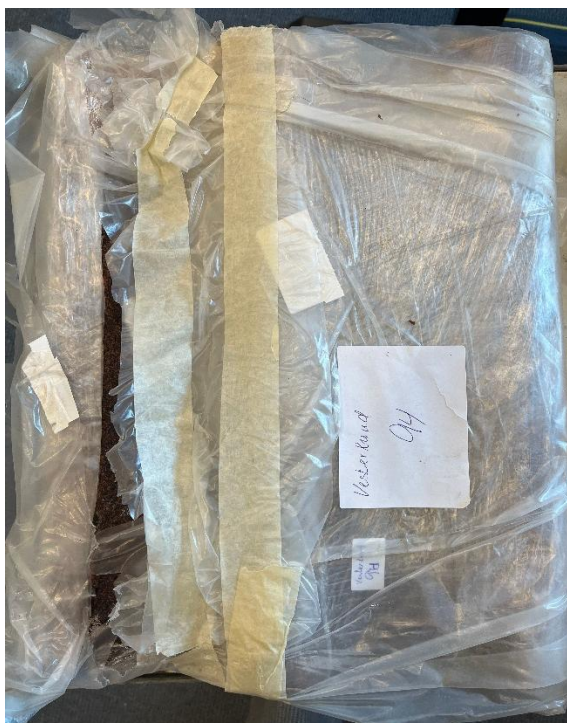
Som modtaget. Overkanten af pladen, med overlæg opad.

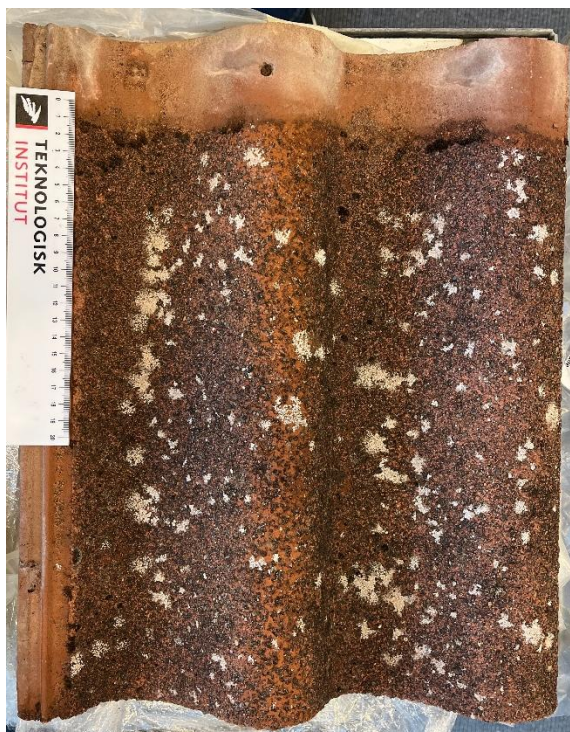
Som modtaget, organisk begroning. Overkanten af pladen, med overlæg opad.

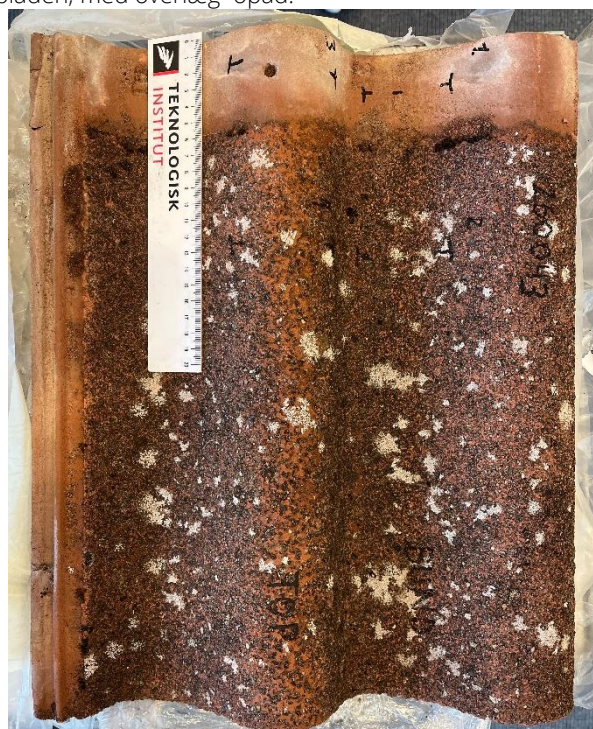
Organisk væks delvist fjernet. Prøveplacering markeret med sort. Overkanten af pladen, med overlæg opad.

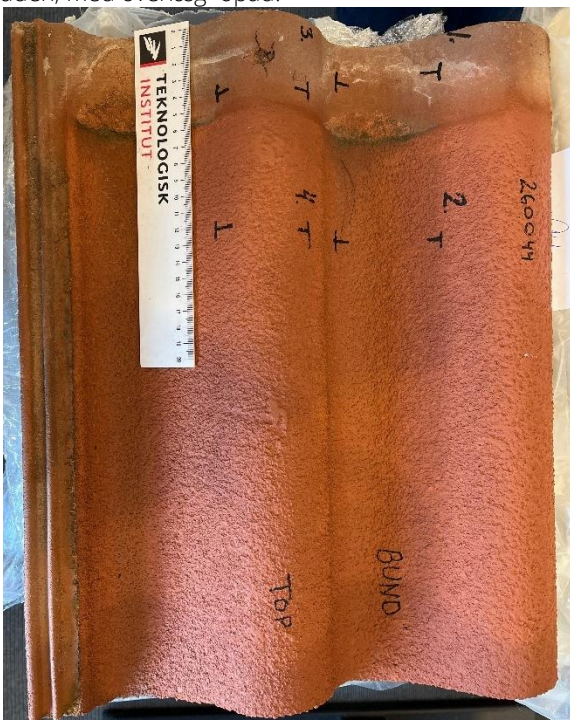
Organisk væks delvist fjernet. Prøveplacering markeret med sort. Overkanten af pladen, med overlæg opad.

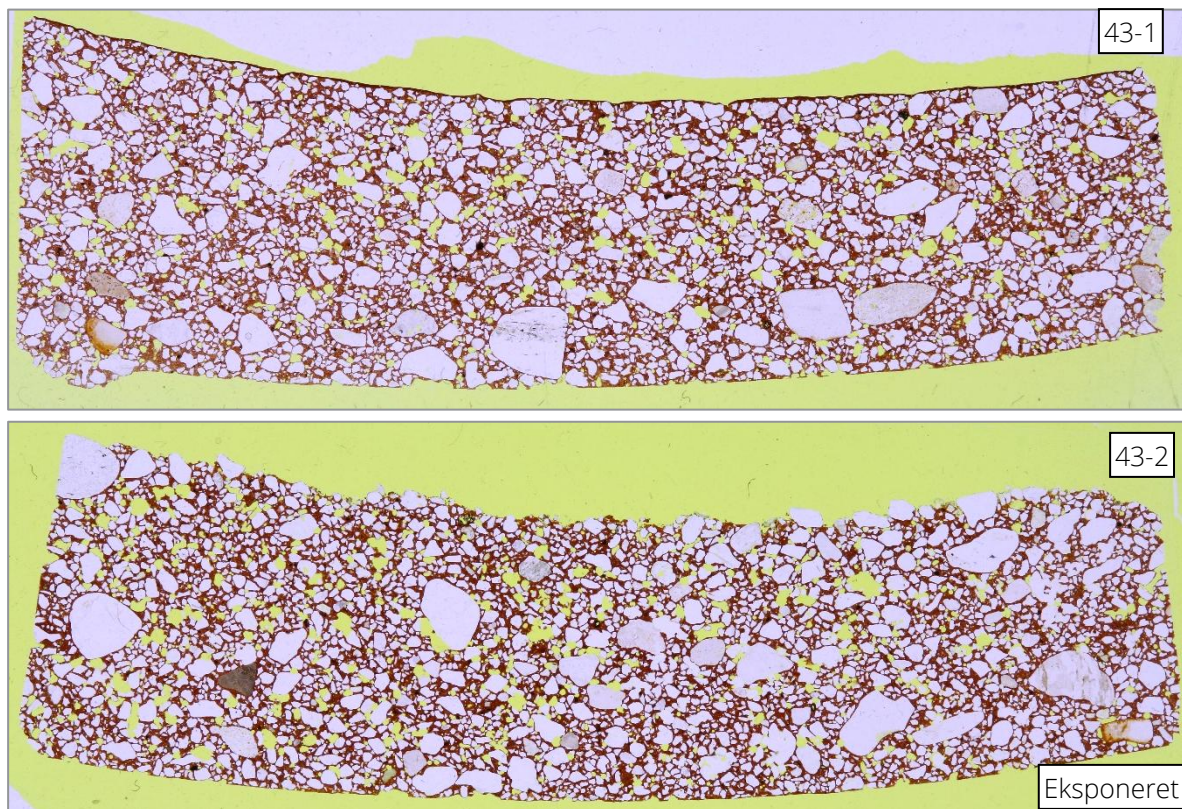
43-2: Malingslaget er fuldt afskallet sammen med en del af mørtlen. Afskalningerne er op til 0,5 i dybde. Overfladen er delvist dækket af organisk begroning. Organisk begroning ses i mørtlen ned til 0,9 mm dybde.

Figur 1: Fotos af tyndslib nr. 260043-1 (øverst, ikke eksponeret) og 260043-2 (nederst, eksponeret) fra tagplade nr. 260043 (Vesterlund 94) set i almindeligt lys. Oversiden af teglstenen er vendt op. Bredden af billedet svarer til ~35 mm.

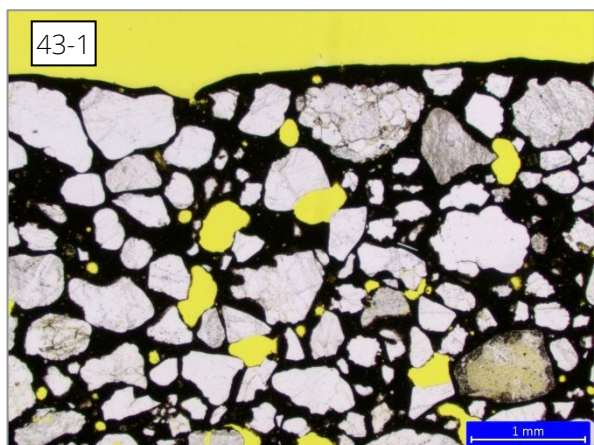
Stort udsnit af ikke eksponeret overflade, malingslaget, som er intakt, har fuld kontakt til underliggende mørtel. Planpolariseret lys.

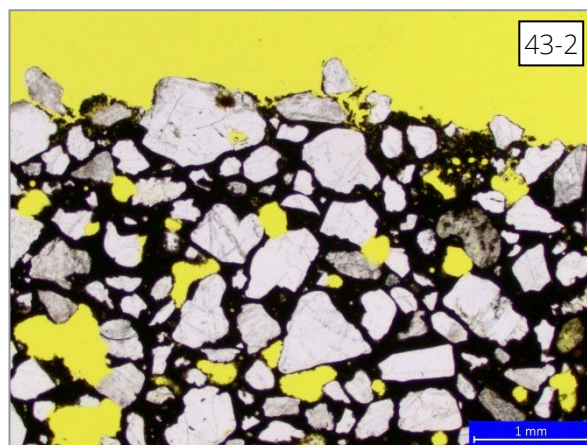
Stort udsnit af den eksponerede overflade, malingen er fuld afskallet, sandkorn blottet. Planpolariseret lys.

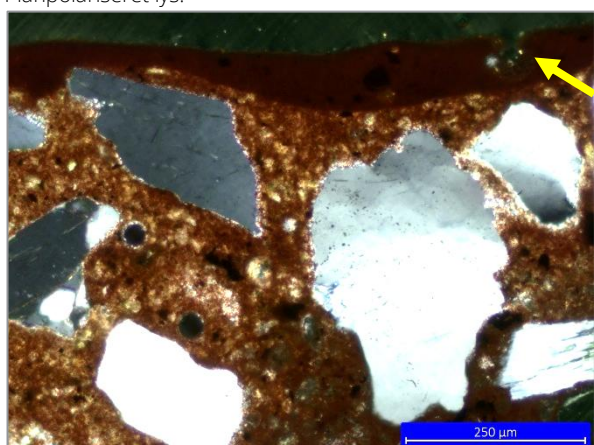
Udnyt af ikke eksponeret overflade. Malingslag med luftindeslutning (pil) og delvist karbonatiseret pasta (spættet orange). Krydspolariseret lys

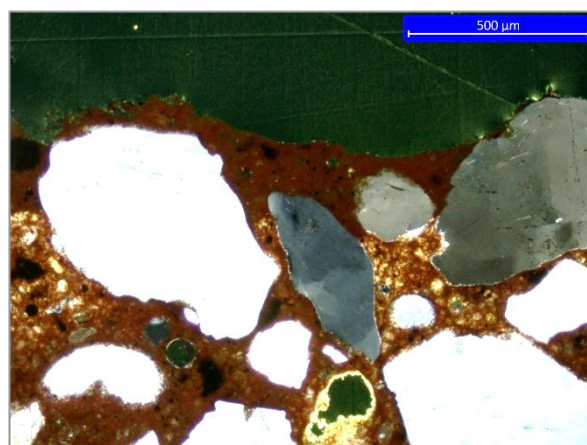
Udnyt af eksponeret overflade. Malingen er forsvundet. Opalin pasta øverst, delvist karbonatiseret pasta (spættet orange) under. Krydspolariseret lys.

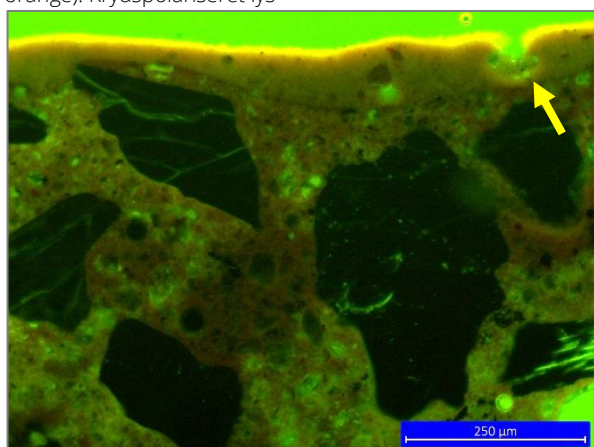
Samme fotofelt som ovenfor set i fluorescerende lys. Kapillarpørøsiteten fremstår tættere hvor pasta er karbonatiseret.

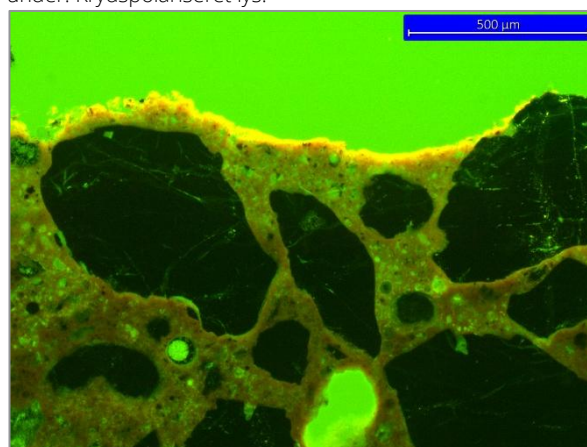
Samme fotofelt som ovenfor set i Fluorescerende lys. Forhøjet kapillarpørøsitet i de øverste 0,2-0,6 mm (opalin zone). Der ses små plastiske defekter i overfladen.-.

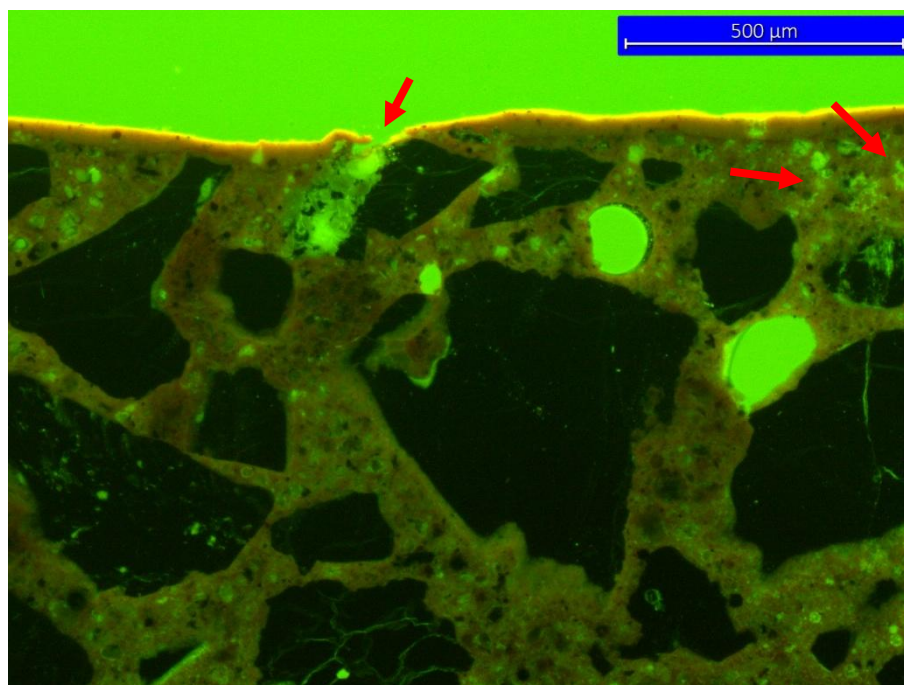
Figur 3: Tyndslib 260043-1 Udsnit af ikke eksponeret overflade. Plastiske defekter ses i pastaen nær overfladen enkelte defekter i maling. Fluorescerende lys.

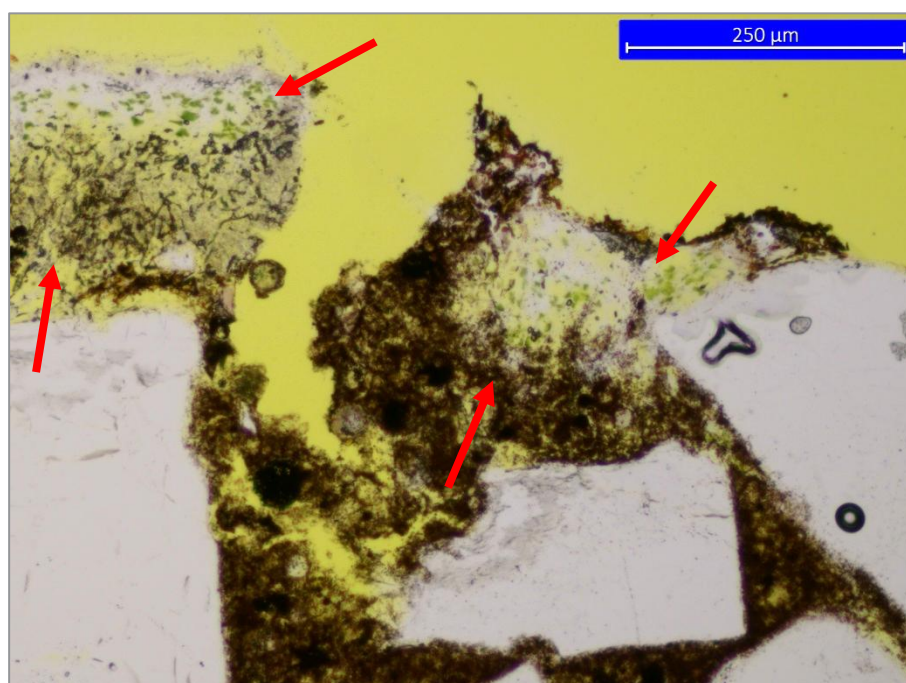
Figur 4: Tyndslib 260043-2. Udsnit af den ødelagte, eksponerede overflade med organisk begroning (pile). Set i planpolariseret lys.

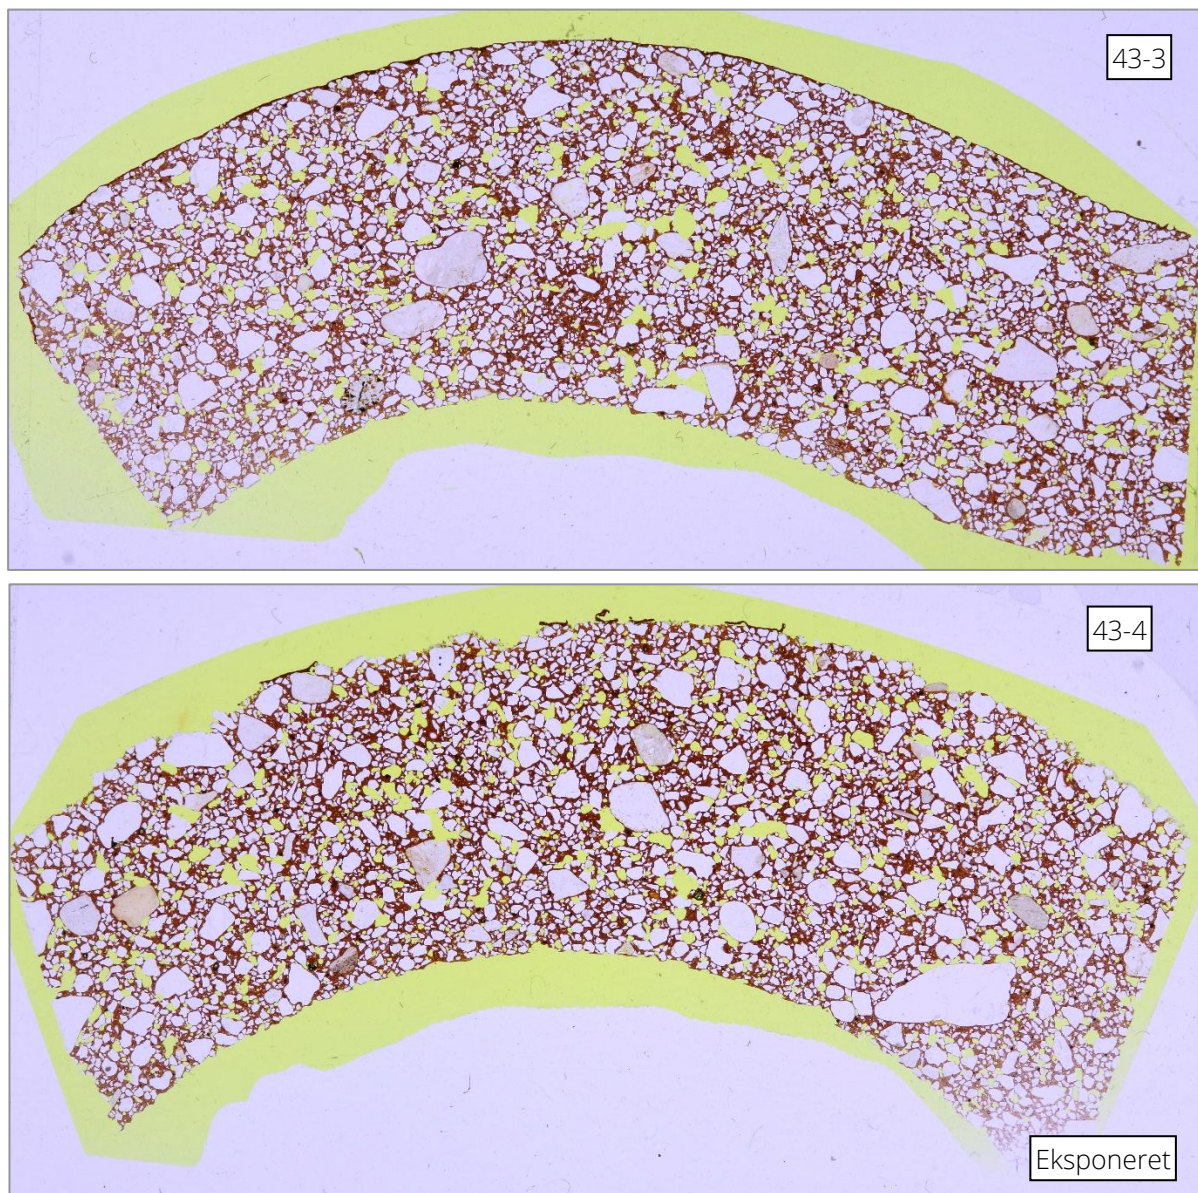
43-4: Malingslaget er kraftigt afskallet sammen med lidt af mørtlen. Afskalningerne er op til 0,8 mm i dybde. De steder malingen stadig er delvist fastsiddende, ses flere steder organisk begroning mellem maling og mørtel. Overfladen er delvist dækket af organisk begroning. Organisk begroning ses i mørtlen ned til 0,9 mm dybde.

Figur 5: Fotos af tyndslib nr. 260043-3 (øverst, ikke eksponeret) og 260043-4 (nederst, eksponeret) fra tagplade nr. 260043 (Vesterlund 94) set i almindeligt lys. Oversiden af teglstenen er vendt op. Bredden af billedet svarer til ~35 mm.

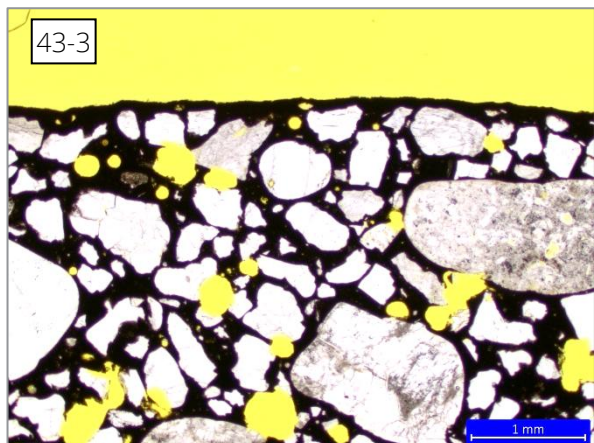
Stort udsnit af ikke eksponeret overflade, intakt malingslag har fuld kontakt til underliggende mørtel. Planpolariseret lys.

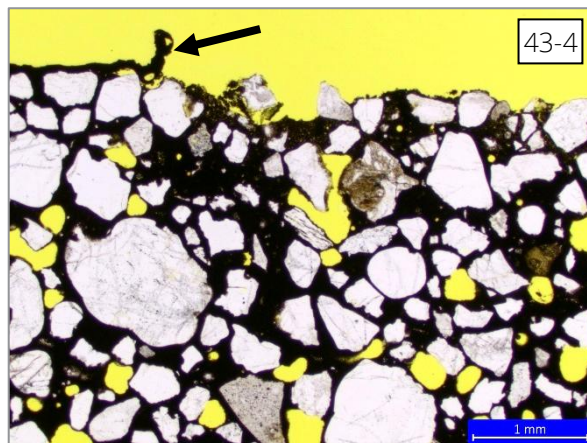
Stort udsnit af den eksponerede overflade, malingen er næsten fuld afskallet, sandkorn blottet. Planpolariseret lys.

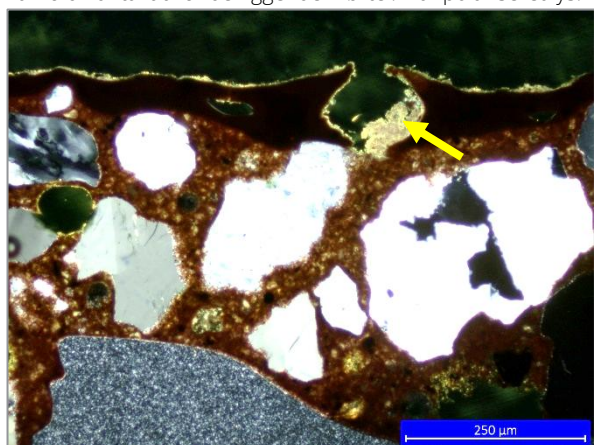
Udnit af ikke eksponeret overflade. Malingslag med enkelte åbne luftindeslutning med calcit udfældninger (pil) og delvist karbonatiseret pasta (spættet orange). Krydspolariseret lys.

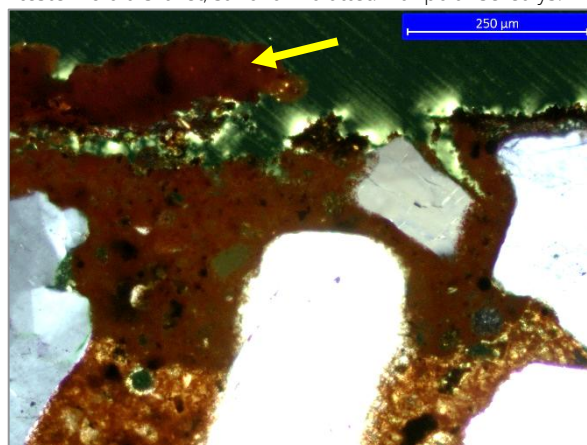
Udnit af eksponeret overflade. Delvist afskalende maling (pil). Opalin pasta øverst, delvist karbonatiseret pasta (spættet orange) under. Krydspolariseret lys.

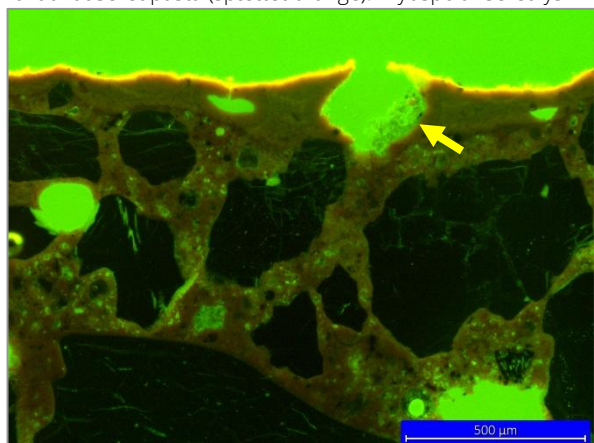
Samme fotofelt som ovenfor set i fluorescerende lys. Kapillarporøsiteten fremstår fortættet hvor pasta er karbonatiseret.

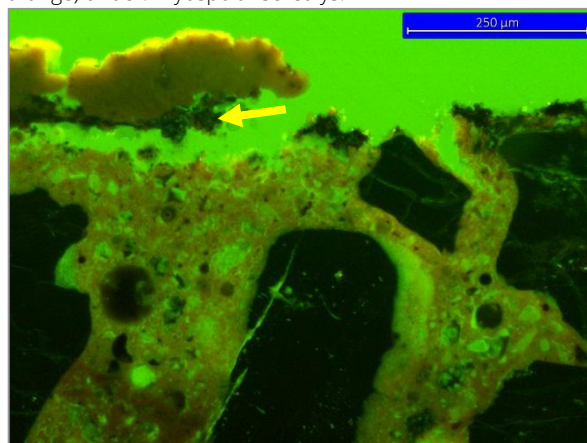
Samme fotofelt som ovenfor set i fluorescerende lys. Organisk begroning under maling (pil). Forhøjet kapillarporøsitet i de øverste 0,1-1 mm (opalin zone).

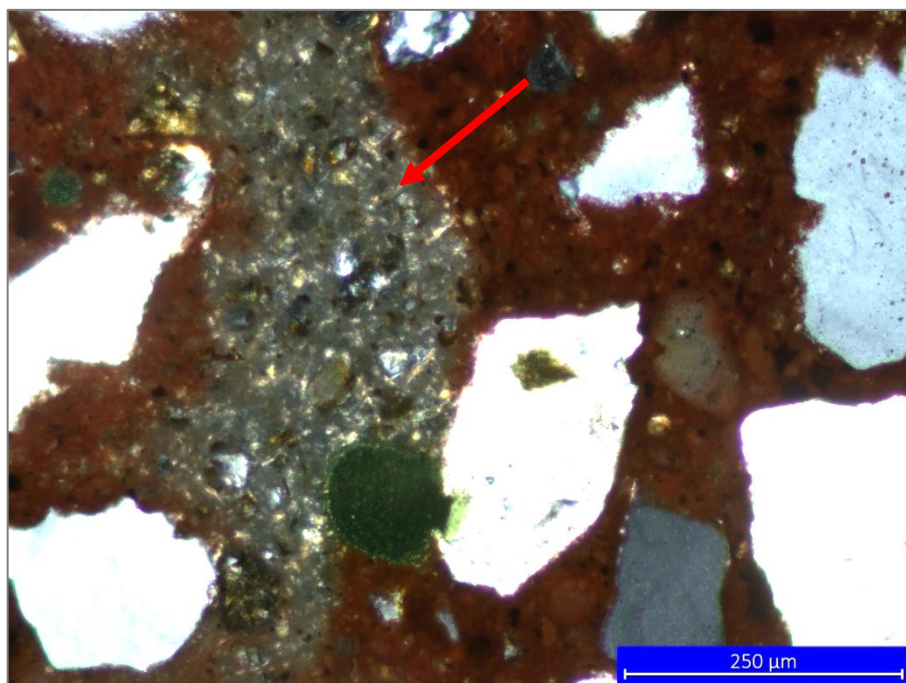
Figur 7: Tyndslib 43-3. Udsnit af ikke-karboniseret cementpastaen med et område uden rødt pigment (pil). Krydspolariseret lys.

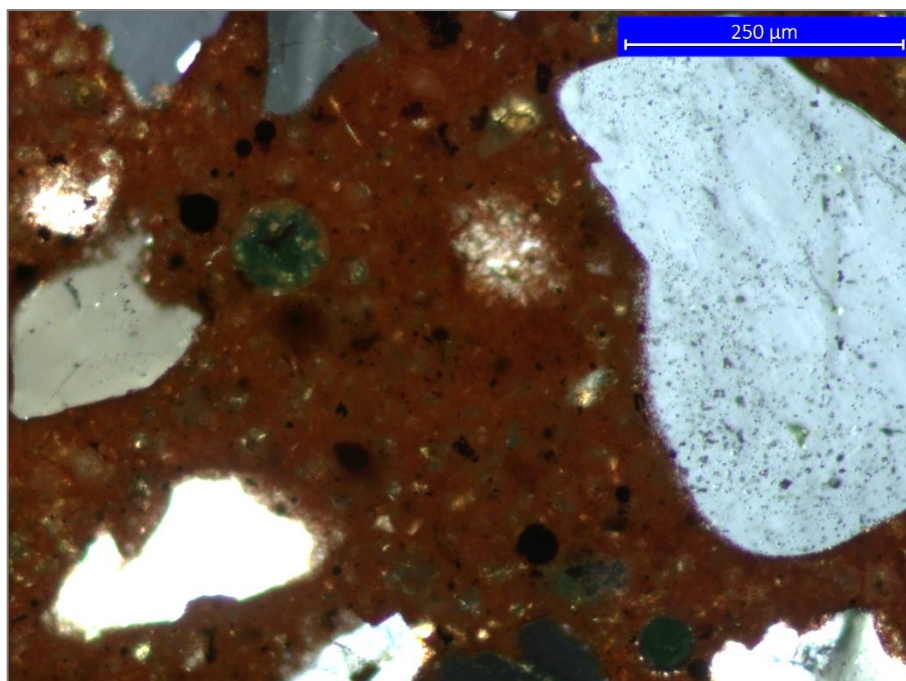
Figur 8: Tyndslib 43-4. Udsnit af den ikke-karboniserede del midt i teglstenen. Krydspolariseret lys.

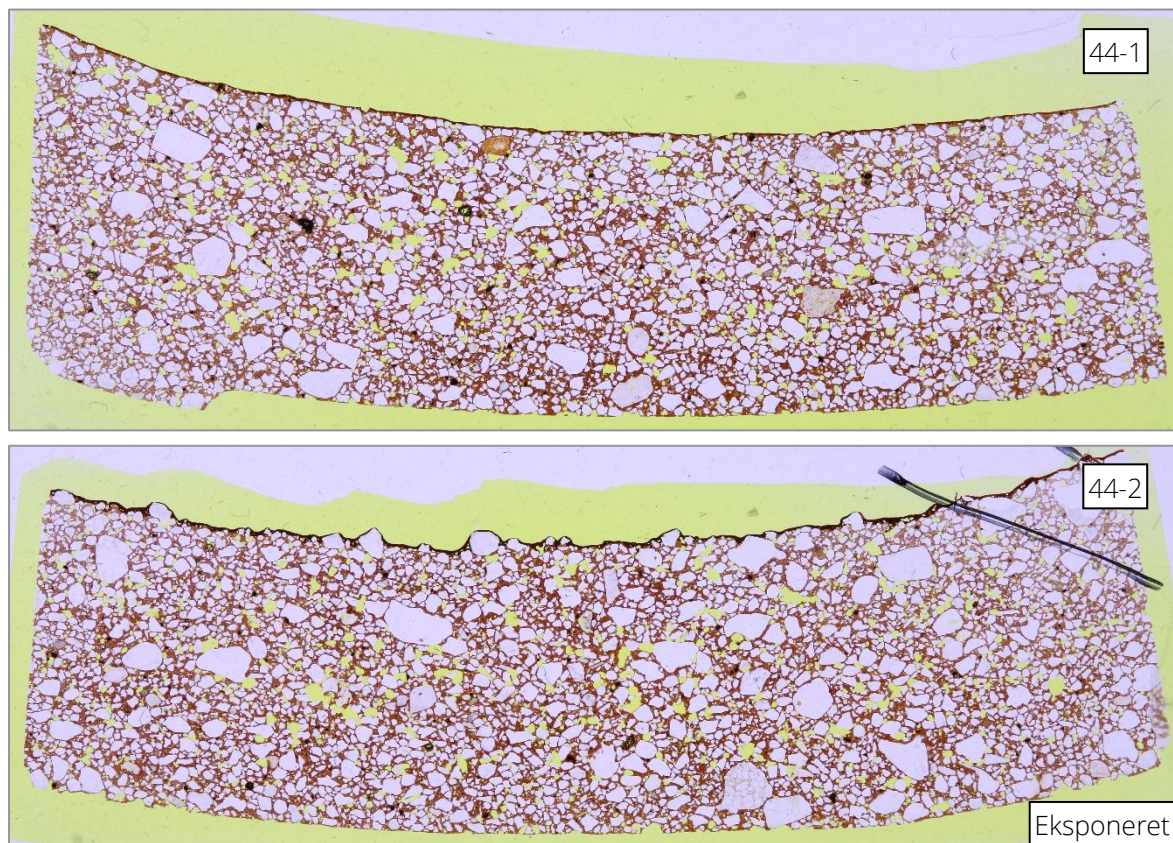
Mørteloverfladen under malingen er meget ujævn med blottede sandkorn (efter afrensning), minimum 1 mm materiale mangler. Malingslagene fremstår med stor variation i tykkelser; tyndest hen over blottede tilslag og tykkest i fordybninger.

Figur 9: Fotos af tyndslib nr. 260044-1 (øverst, ikke eksponeret) og 260044-2 (nederst, eksponeret) fra tagplade nr. 260044 (Vesterlund 100) set i almindeligt lys. Oversiden af teglstenen er vendt op. Bredden af billedet svarer til ~35 mm.

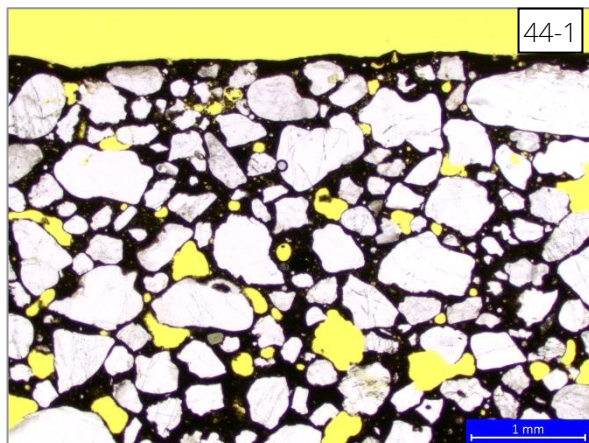
Stort udsnit af ikke eksponeret overflade, det intakte malingslag har fuld kontakt til underliggende mørtel. Planpolariseret lys.

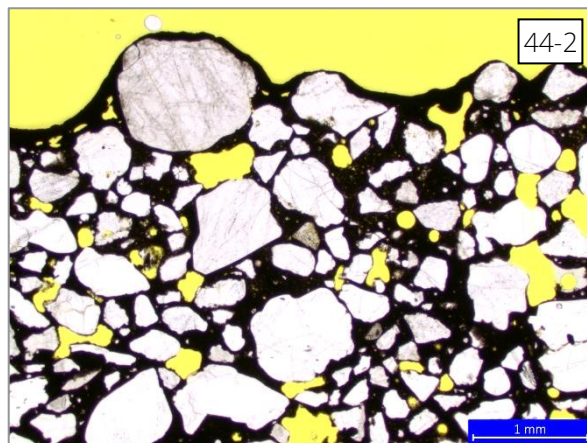
Stort udsnit af den afrensede og malede overflade. Meget ujævn overflade efter afrensning. Planpolariseret lys.

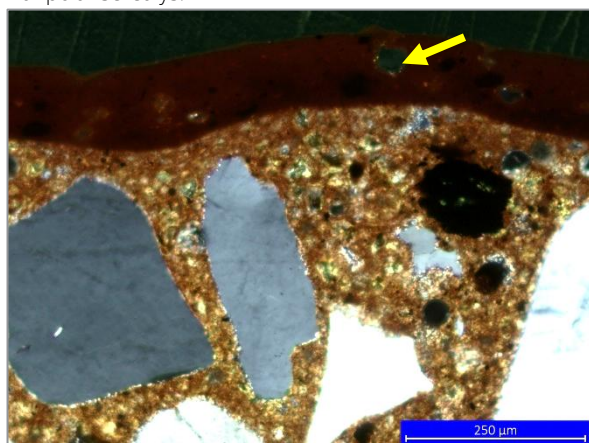
Udnit af ikke eksponeret overflade. Et malingslag med luftindeslutning (pil) og delvist karbonatiseret pasta (spættet orange). Krydspolariseret lys.

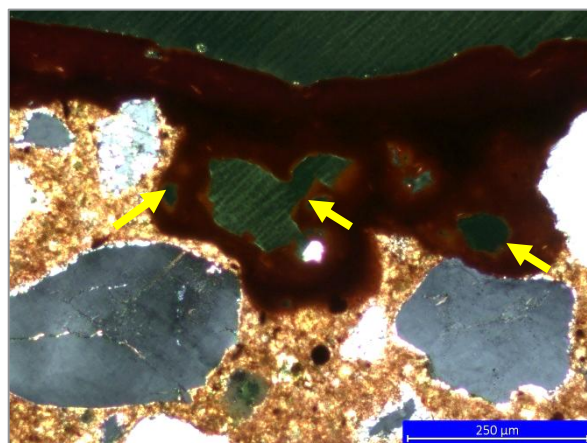
Udnit af afrenset, malet, eksponeret overflade. To lag maling. En del luftindeslutninger i det inderste lag. God vedhæftning malingslagene imellem og til mørtelen. Delvist karbonatiseret pasta (spættet orange) nederst. Krydspolariseret lys.

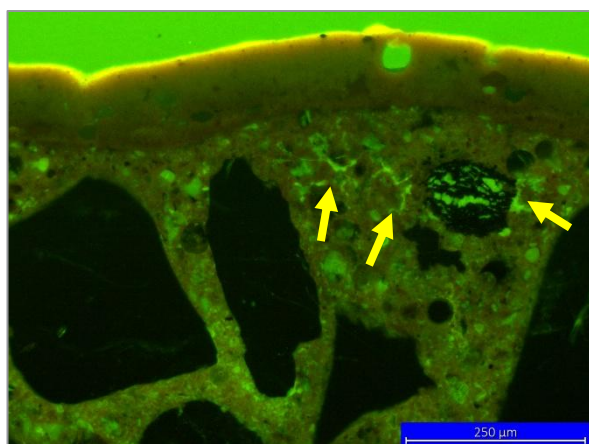
Samme fotofelt som ovenfor set i fluorescerende lys. Plastiske defekter i mørteloverfladen (pile).

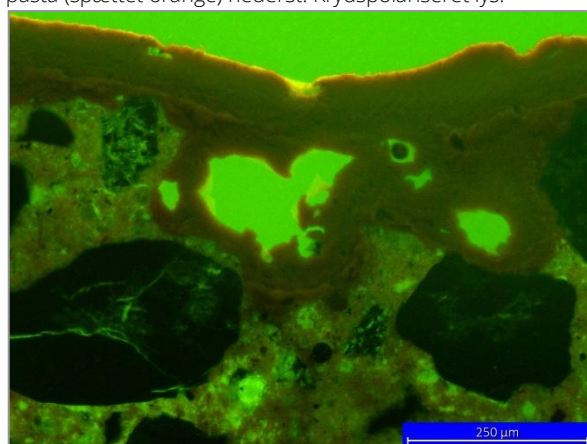
Samme fotofelt som ovenfor set i fluorescerende lys. Plastiske defekter er væk efter afrensning.

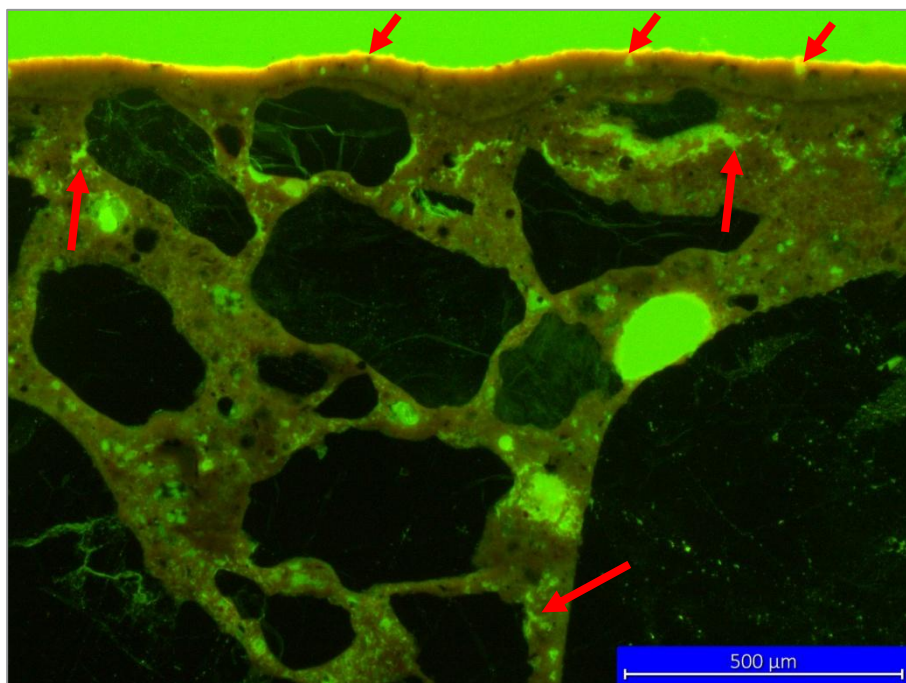
Figur 11: Tyndslib 260044-1 Udsnit af den ikke eksponerede overflade. Plastiske defekter i pastaen nær overfladen og små luftindeslutninger i malingen. Fluorescerende lys.

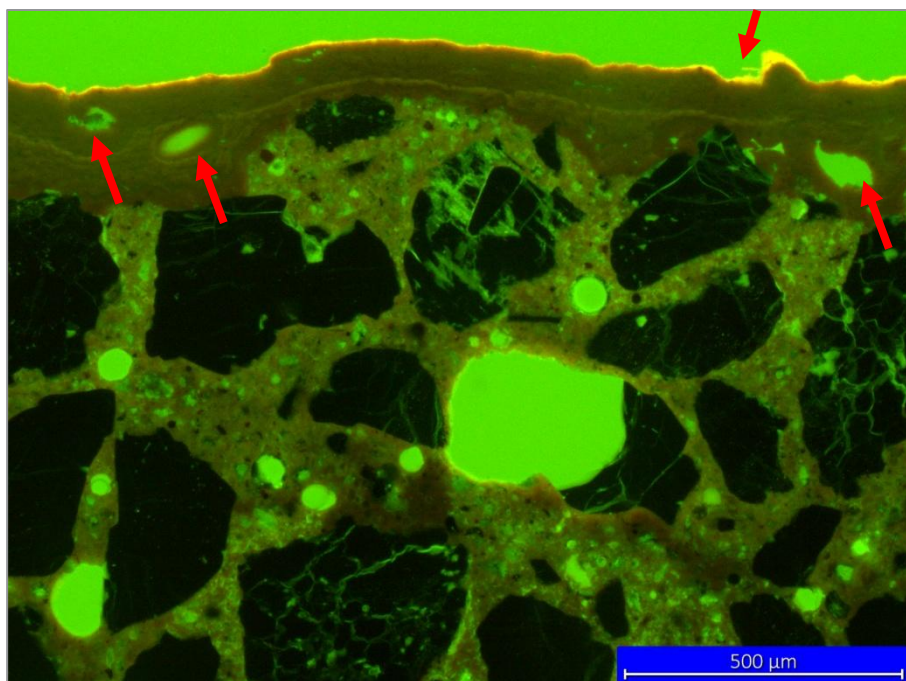
Figur 12: Tyndslib 260044-2-1 Udsnit af afrenset, malet, eksponeret overflade. Enkelte luftindeslutninger i begge malingslag. Ydre malingslag har en relativt ujævn overflade. Fluorescerende lys.

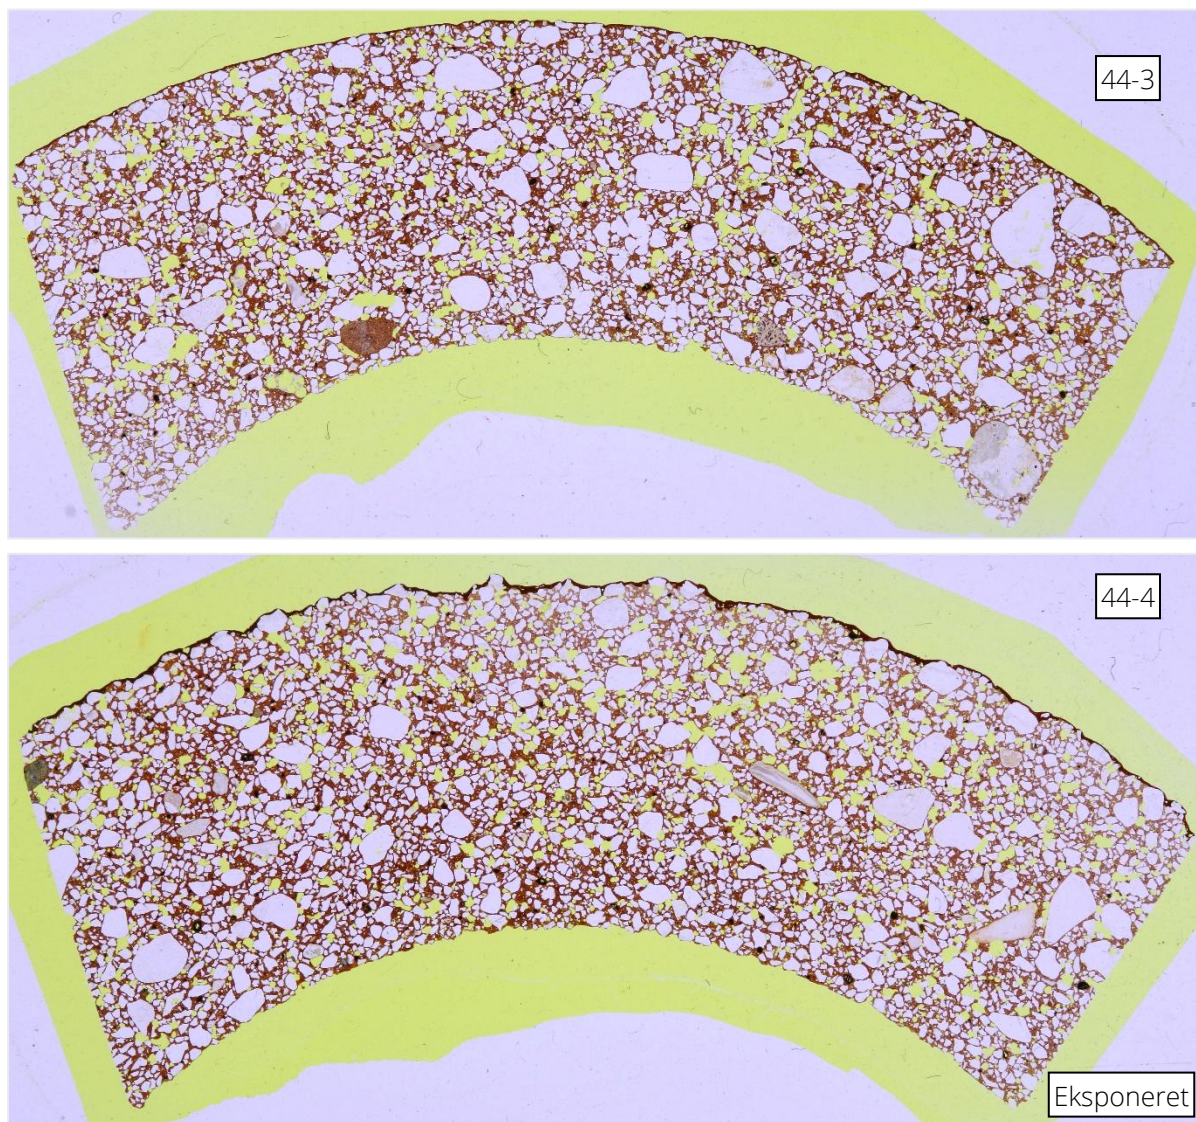
Figur 13: Fotos af tyndslib nr. 260044-3 (øverst, ikke eksponeret) og 260044-4 (nederst, eksponeret) fra tagplade nr. 260044 (Vesterlund 100) set i almindeligt lys. Oversiden af teglstenen er vendt op. Bredden af billedet svarer til ~35 mm.

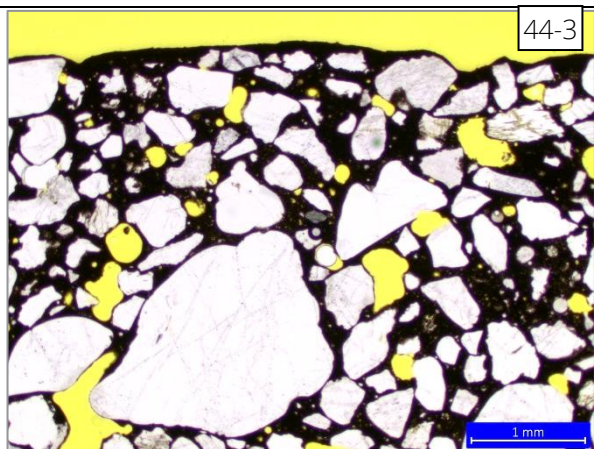
Stort udsnit af relativt jævn, ikke eksponeret overflade. Malingslaget har fuld kontakt til underliggende mørtel. Planpolariseret lys.

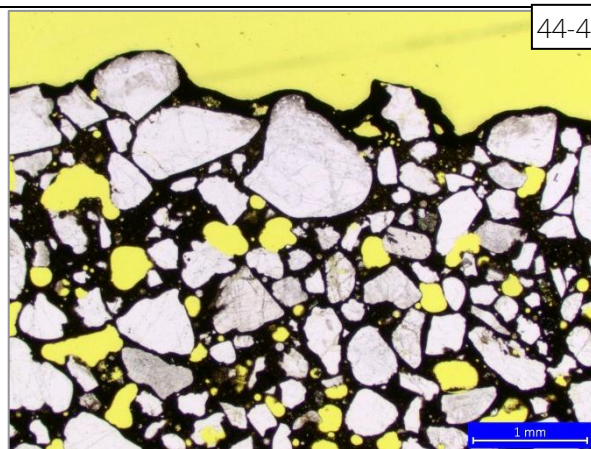
Stort udsnit af den afrensede og malede overflade. Meget ujævn overflade. Planpolariseret lys.

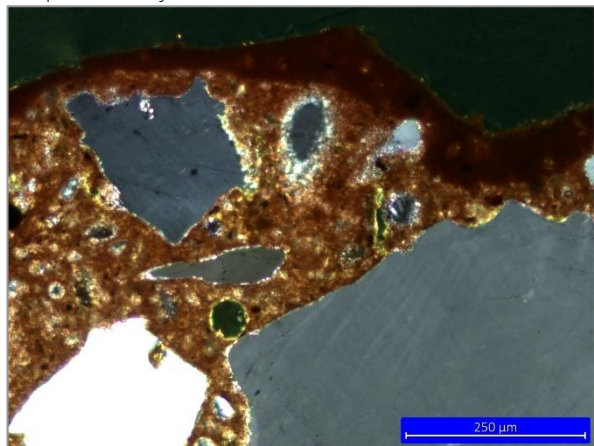
Udnit af ikke eksponeret overflade. Et malingslag øverst og delvist karboniseret pasta (spættet orange). Krydspolariseret lys.

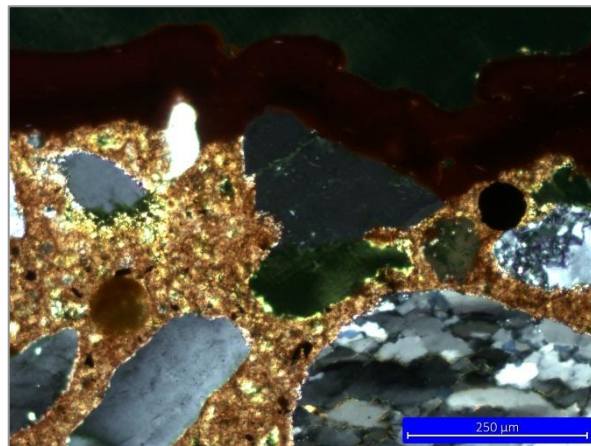
Udnit af afrenset, malet, eksponeret overflade. To lag maling. God vedhæftning malingslagene imellem og til mørtelen. Delvist karboniseret pasta (spættet orange). Krydspolariseret lys.

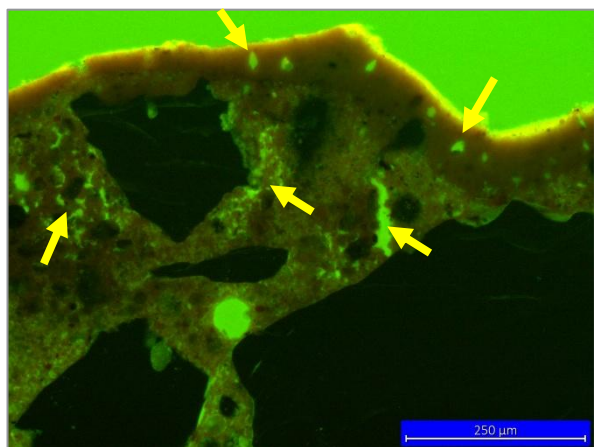
Samme fotofelt som ovenfor set i fluorescerende lys. Et malingslag med luftindeslutning (pil). Plastiske defekter i mørteloverfladen (pile).

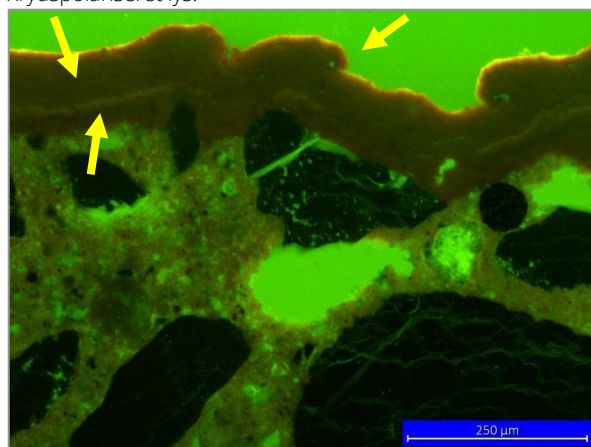
Samme fotofelt som ovenfor set i fluorescerende lys. To lag maling (pil). Ydre malingslag har en ujævn overflade. God vedhæftning malingslagene imellem og til mørtelen.

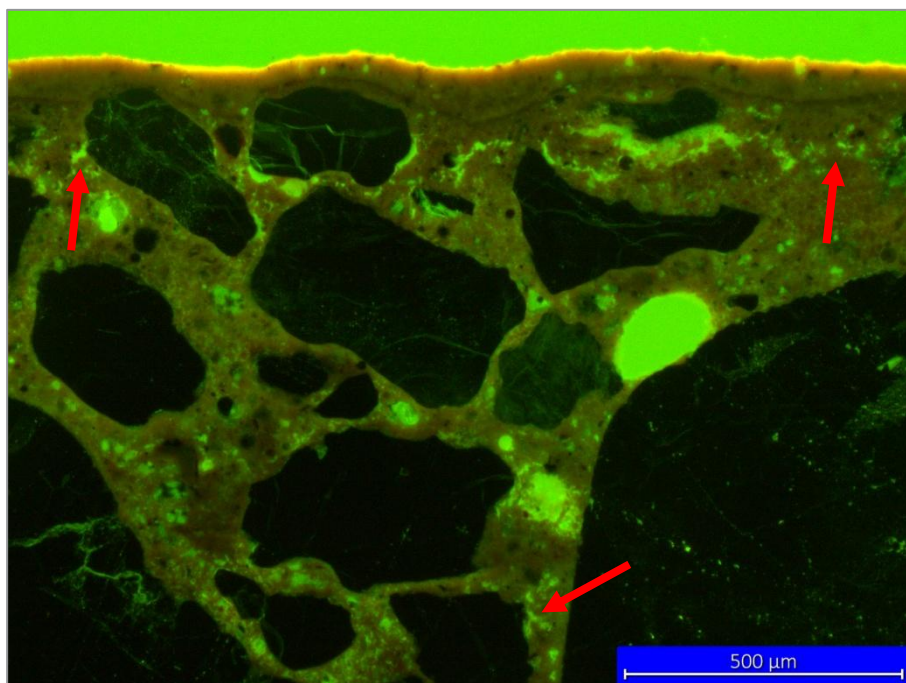
Figur 15: Tyndslib 260044-3. Udsnit af ikke eksponeret overflade. Plastiske defekter i pastaen nær overfladen. Fluorescerende lys.

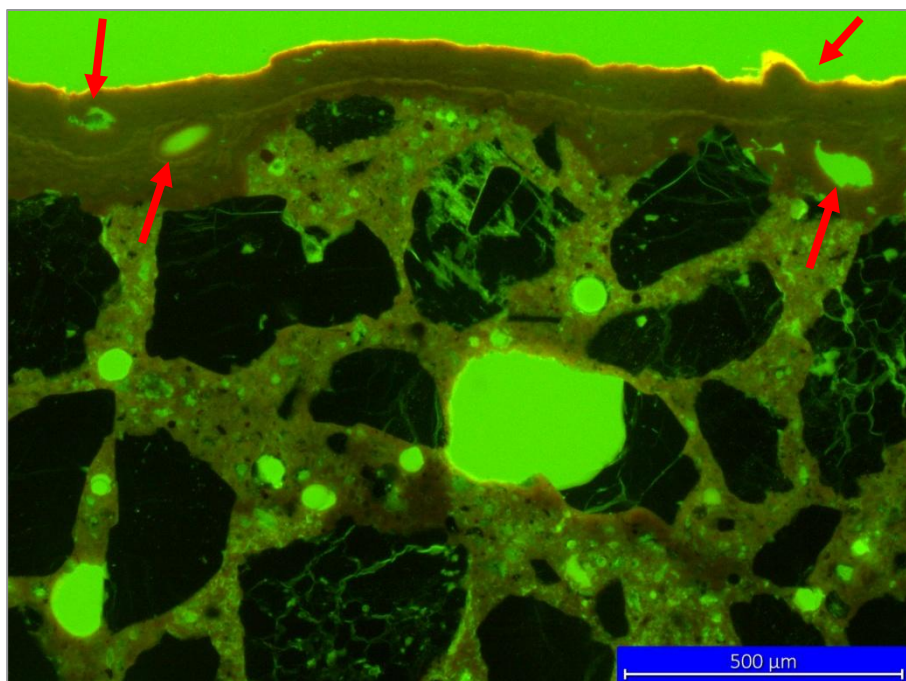
Figur 16: Tyndslib 260044-4. Udsnit af afrenset, malet, eksponeret overflade. Luftindeslutninger i begge malingslag. Ydre malingslag har en ujævn overflade. De fleste initialdefekter er forsvundet ifb. med afrensning. Fluorescerende lys.
